les Cahiers *d'Outre-Mer*

➤ *Métropoles et villes du Sud*

L'architecture coloniale du centre-ville de Bangui (Rép. Centrafricaine) : essai sur un patrimoine urbain en décadence

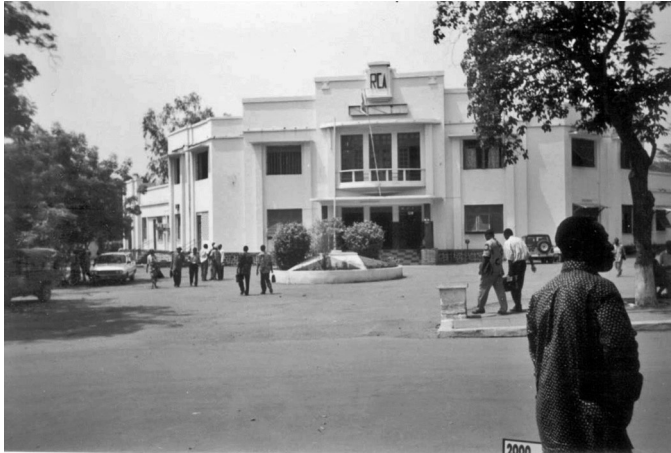
Photo 1 – Une vue de l'Hôtel de ville de Bangui avec sa rigueur architecturale de style art-déco (Cliché Thierry Bangui)

n'y a pas ou rarement de véranda. L'actuel Hôtel de Ville de Bangui est de style typique art-déco. En effet, il est un bâtiment de deux niveaux (R+1) construit, probablement, dans les années 1940 ou 1950 : c'est un bâtiment d'une parfaite rigueur géométrique, un exemple de symétrie avec l'entrée principale centrée sur un grand hall d'où l'on accède à l'escalier central menant à l'étage ainsi qu'aux couloirs des deux « ailes » de l'édifice (photo 1).

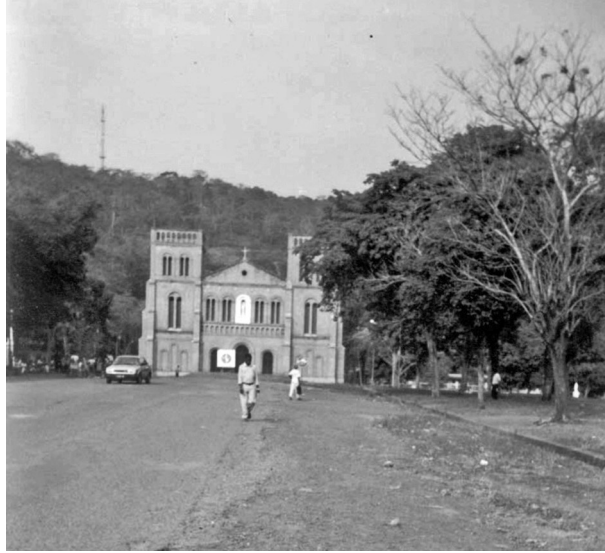
Photo 2 – La cathédrale Notre-dame de Bangui : des édifices religieux de l'époque coloniale, construits avec des briques cuites rougeâtres (Cliché Thierry Bangui)

religieux à Bangui sont, dans leur ensemble, construits en briques cuites (de couleur rougeâtre), sans enduit, ce qui les distingue des autres bâtiments de l'époque.

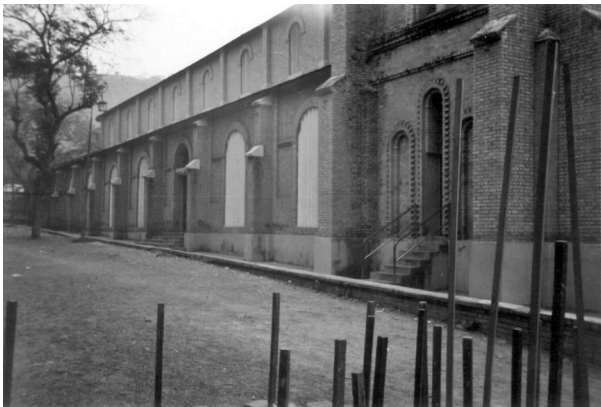
Photo 3 – Un bâtiment annexe de la cathédrale (Cliché Thierry Bangui)

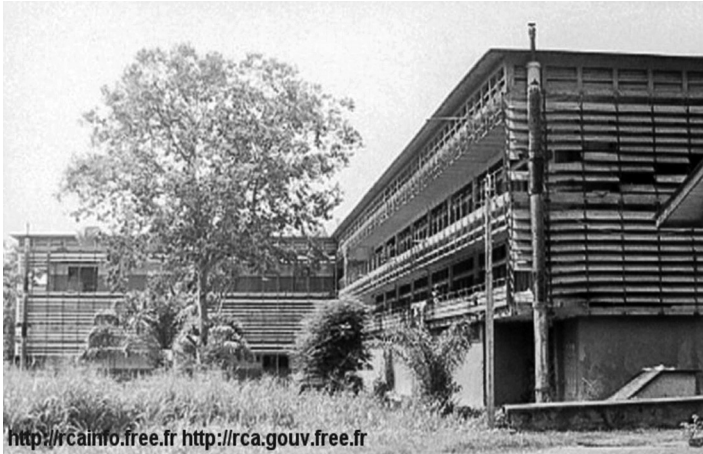
Photo 5 – Ce Centre Hospitalier Universitaire (CHUB), en ruine

14. Le CHUB, de construction coloniale, est, depuis quelques années déjà, presque à l'abandon. Le gouvernement centrafricain recherche désespérément des financements pour le réhabiliter. Seule une petite partie du bâtiment est aujourd'hui occupée par quelques unités de soins.
